水島処分場排水問題検討会報告書

平成 27 年 3 月

公益財団法人岡山県環境保全事業団

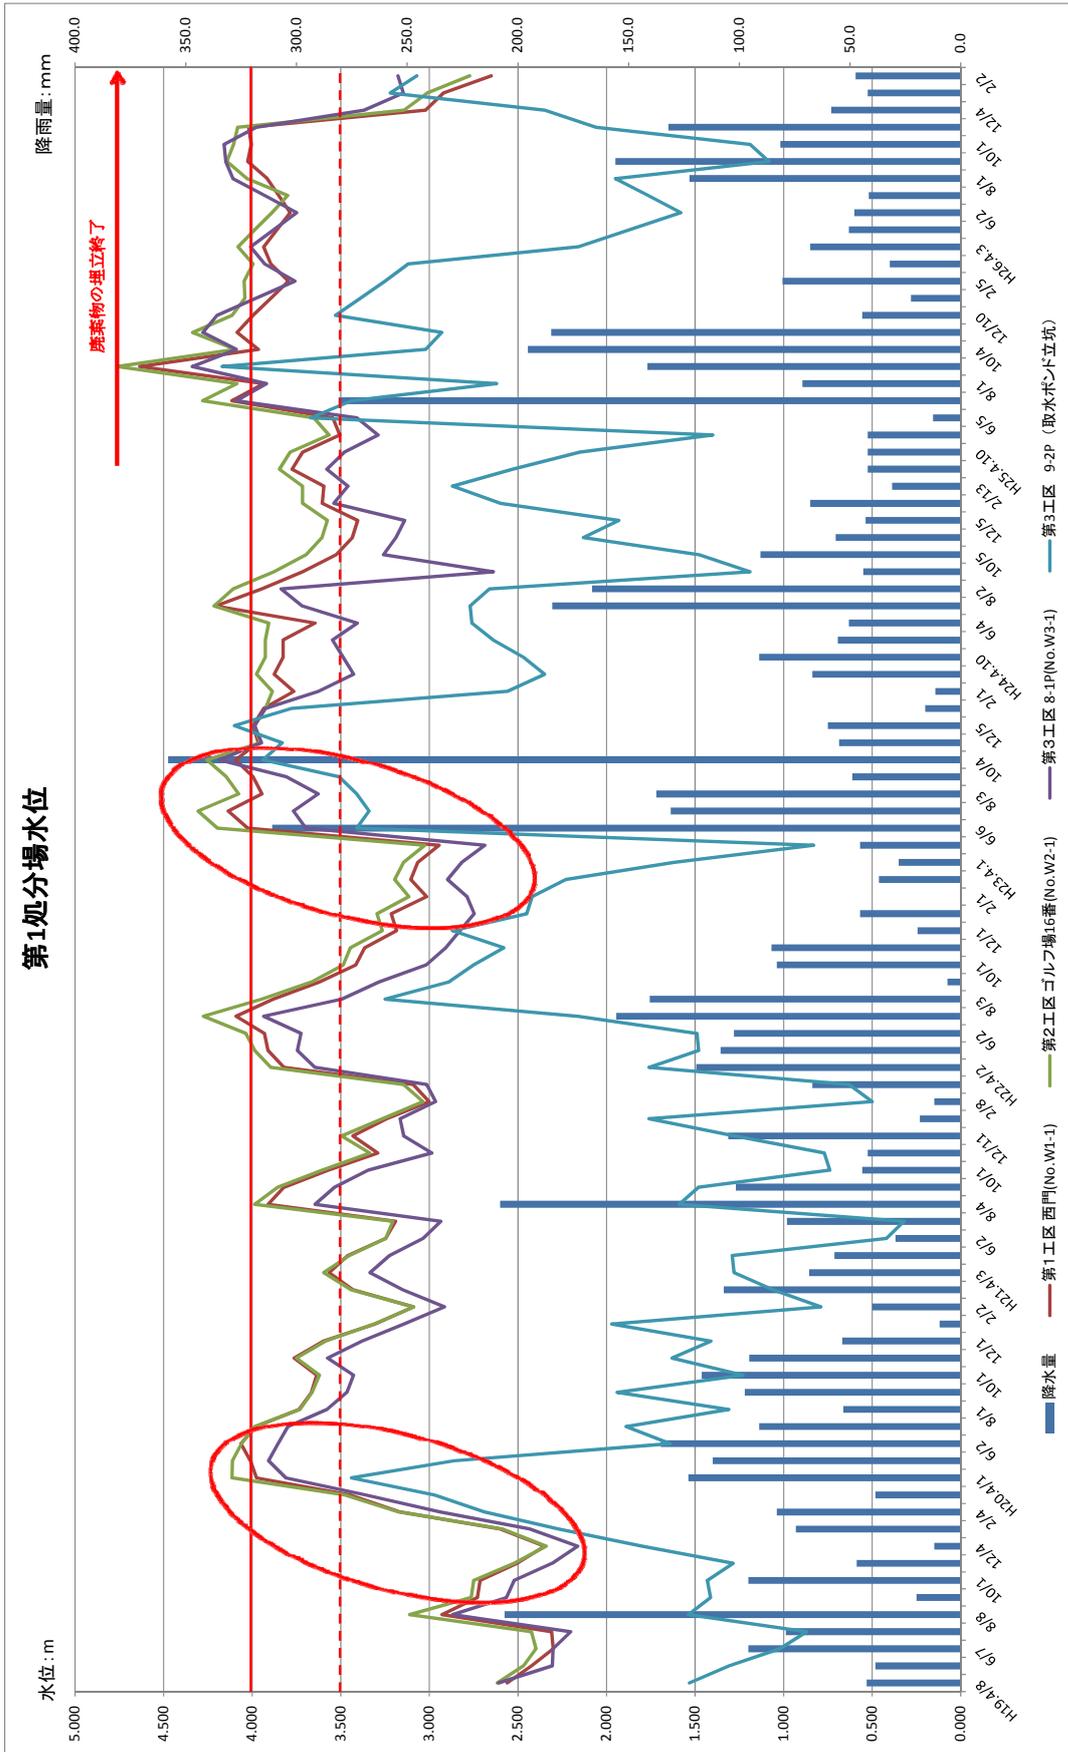
図-7 第1処分場保有水位の推移と降雨量

保有水水位の推移と降雨量を図-7に示す。これによると、水位は降雨量や処分場の埋立状況に応じて変動しており、平成20年以降断続的にM.P.+3.5mを超え、最近ではM.P.+4.0mを超えるような状況も発生している。特に、

の水位上昇が顕著に表れている。また、第3工区の竣工（平成25年5月）のため取水ポンドを埋立して以降、比較的水位の高い状態が継続している。

- 平成20年度以降、断続的にM.P.+3.5mを超え、最近ではM.P.+4.0mを超える状況が発生していた。

- ・第2処分場建設に伴う大規模修繕やダイオキシン類対策で排水処理施設を停止することがあった。
- ・第3工区の竣工のため取水ポンドの埋立を行い、排水処理施設へ送る保有水の取水を立坑に変更した。
- ・ゴルフ場が地形的に平坦であることから雨水の表面排水機能が十分でなく、地下浸透しやすい状態であった。

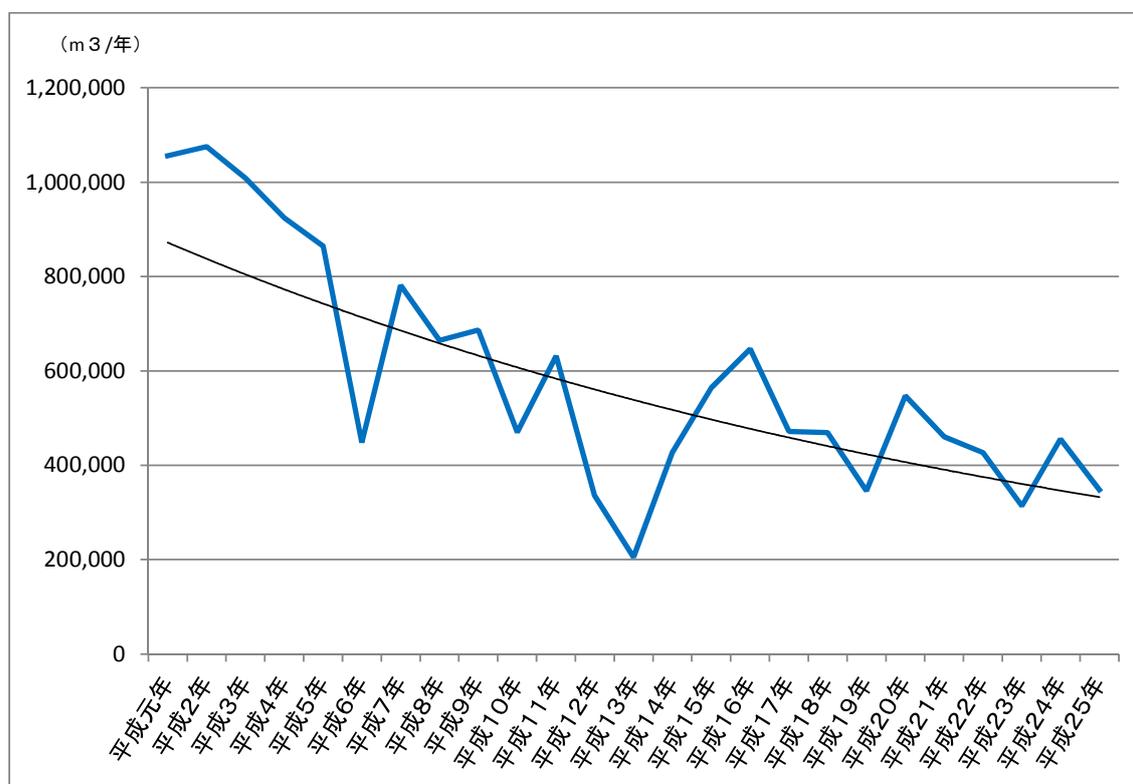
図-9 第1処分場保有水処理量

これによると、処理量は年々減少傾向となっており、平成元年度に比べると平成25年度では1/3程度まで減少している。

その主な原因は、埋立の進捗に伴い水面が減少したことや圧密が進行し通水性が悪くなったことによる、集水量の減少が考えられる。

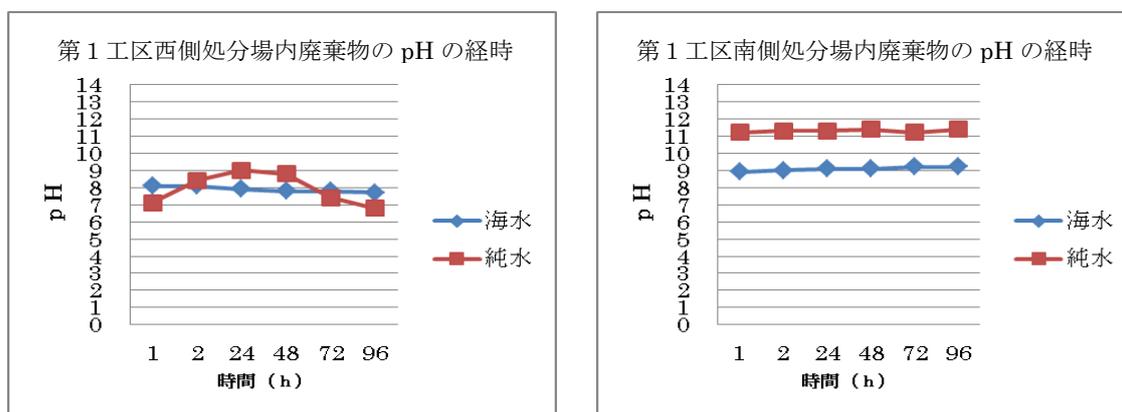
図-13 タンクリーチング試験 pH 測定結果

図-13 のとおり、第1工区西側処分場内廃棄物の海水は当初の海水の pH (8.1) からわずかながら酸性側に変化 (96 時間後 7.7) が認められた。純水は海水よりも pH が 6.0 と低かったが、試験開始 2 時間後には海水を超え、24 時間後に 9.0 となったものの 96 時間後には中性付近の 6.8 となった。

一方、第1工区南側処分場内廃棄物の海水は 1 時間後に pH1 程高くなってからの変化はわずかながらアルカリ性が強くなる傾向がみられ 96 時間後は、9.2 であった。純水は 1 時間後に 11 を超え、96 時間後には 11.4 の高アルカリを維持した。

上記の結果から、第1工区南側処分場内廃棄物の pH について、純水と海水に pH2 程度の大きな差があり、また純水は比較的短時間で高アルカリを呈す等の傾向が認められた。なお、添付資料-5の参考文献によると、転炉スラグの溶出水の pH が純水では 12.8~13.2、人工海水では 10.2~10.3 が得られており、今回の結果はそれを概ね反映したものと推察される。

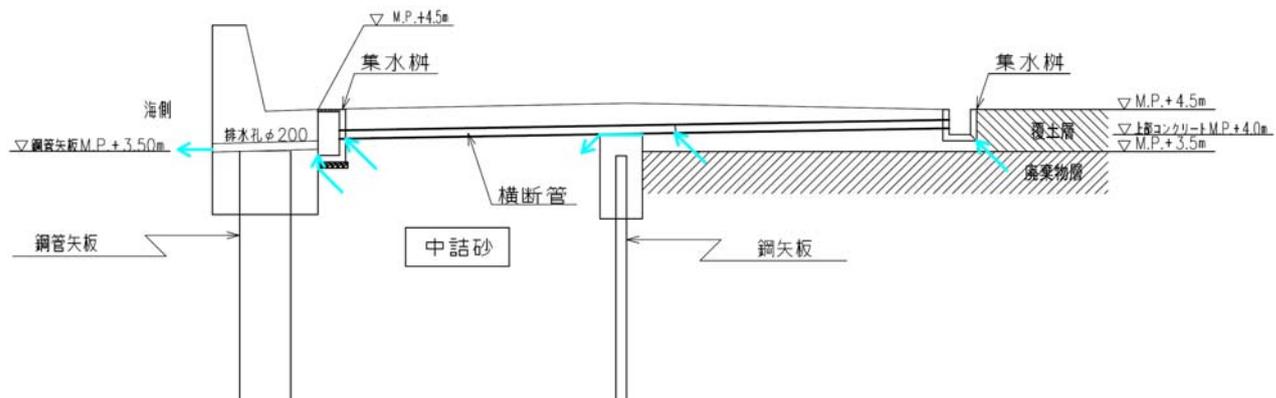
西護岸 9 番部

- 護岸道路の雨水排水構造物は、集水柵、集水柵と横断管の接続部に亀裂やすき間が生じていた。また、横断管自体にも亀裂が入っている箇所があることが確認された。
- 第1工区南護岸フラップゲート部は、集水柵、ボックスカルバートと鋼管矢板上部コンクリートの接続部に亀裂やすき間が生じていた。ただし、ボックスカルバート本体は健全な状態であった。

- 集水柵や横断管（ボックスカルバートを含む）またそれらの接続部の一部に亀裂やすき間が生じていたことが、外部に流出した原因になったと考えられる。
- 雨水排水構造物の一部が破損等した原因としては、雨水排水構造物の設置場所の問題、地盤の不等沈下、経年劣化等による複合的な要因によるものと考えられる。

図-14 開削調査結果から推測された保有水の流出経路

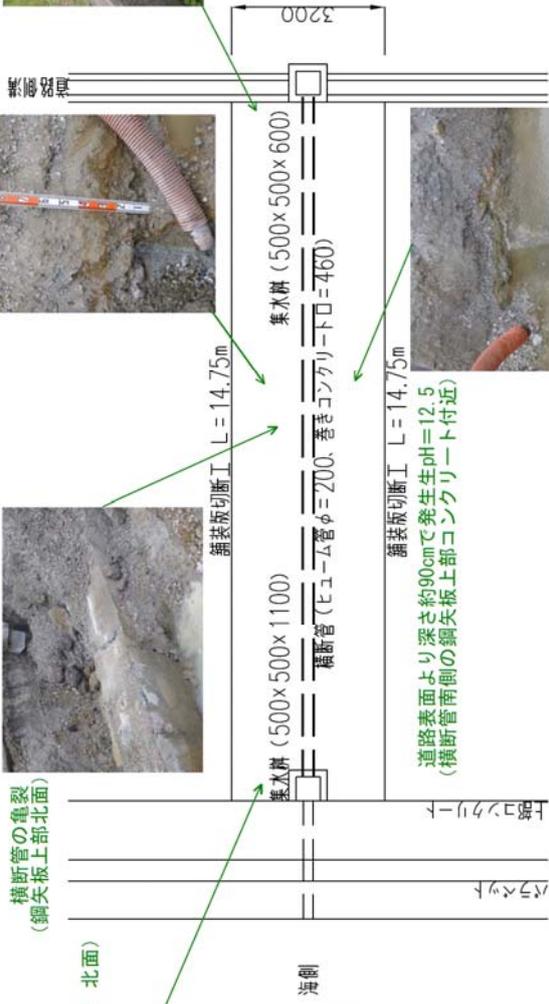
| 調査事項 | 開 削 調 査 場 所 | | |
|---|--|---|--|
| 横断管 | ・処分場側集水桝との接続部は異常なし ・横断管に亀裂などの異常なし ・7箇所ある横断管同士の目地は、海側から7番目で水漏れが確認されたが、その他6箇所は異常なし ・海側集水桝との接続部に隙間あり | ・ボックスカルバートの内側に白色の付着物あり ・ボックスカルバートに亀裂などの異常なし ・ボックスカルバート同士の接続部に異常なし ・ボックスカルバートと鋼管矢板上部コンクリートの接続部の上面に隙間あり | ・処分場側集水桝との接続部に隙間あり ・鋼矢板上部コンクリート地点で北側壁・上面・南側壁に大きな亀裂あり ・鋼矢板上部コンクリート地点でヒューム管の破断が推測される ・処分場側集水桝から海側集水桝へ向けて横断管の上面が一直線になっていない ・海側集水桝との接続部に異常なし |
| 湧水 | ・道路表面より約30cmの深さで湧水発生 ・処分場側集水桝の西隣と東隣で側溝の南側壁の亀裂や底部から湧水あり ・海側集水桝の西側から湧水あり | ・道路表面より約40cmの深さで湧水発生 ・側溝の底部コンクリートから湧水あり ・桝接続部の西隣で側溝の南側壁の亀裂から湧水あり ・ボックスカルバートと基礎コンクリートの境でピンホールが1箇所あり湧水の吹き出しあり ・桝接続部の東隣で鋼矢板の上部コンクリートと路盤材との境界から湧水あり ・ボックスカルバート海側接続部の西側から湧水あり | ・道路表面より約60cmの深さで湧水発生 ・処分場側集水桝と側溝の西側壁の横断管接続部の亀裂から湧水あり ・鋼矢板上部コンクリートの北側で大量の湧水あり ・鋼矢板上部コンクリートの南側でも湧水あり |
