水島処分場排水問題検討会報告書

平成 27 年 3 月

公益財団法人岡山県環境保全事業団

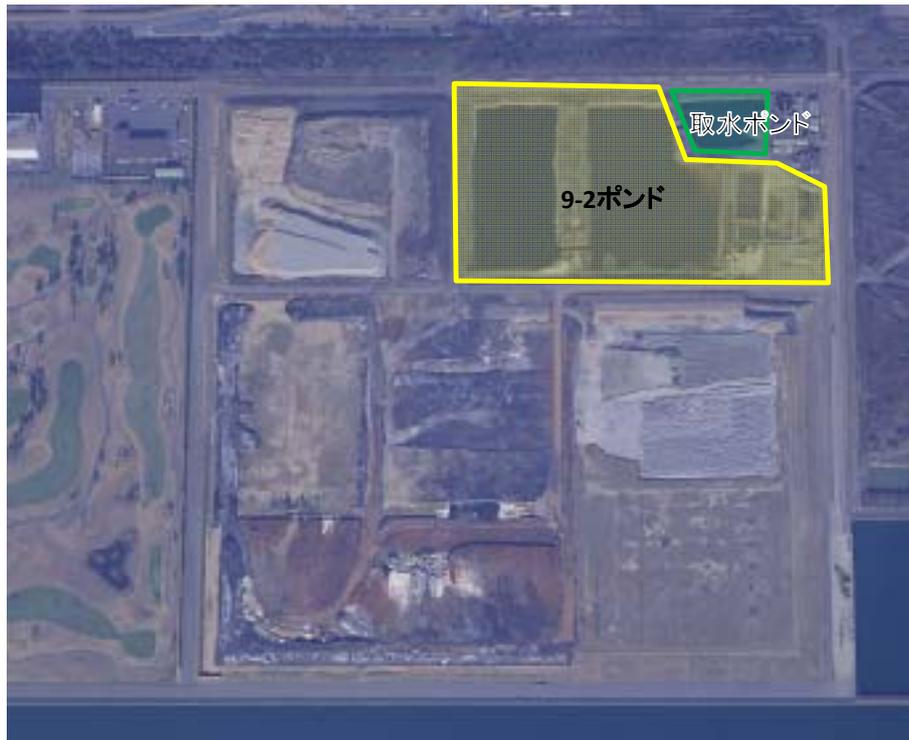
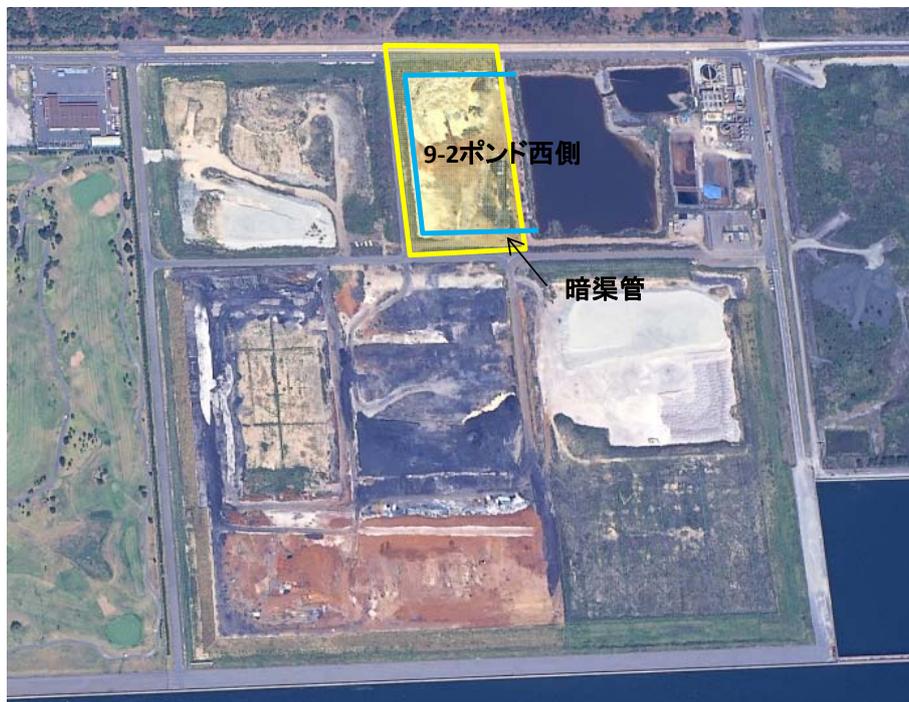
図-10 暗渠管施工状況 (1)

| 工事概要 | 9-2 ポンド西側の北、南、西の外周に管底 M.P. +1.4m、Φ 1,000mm の有孔暗渠管を敷設した。 |

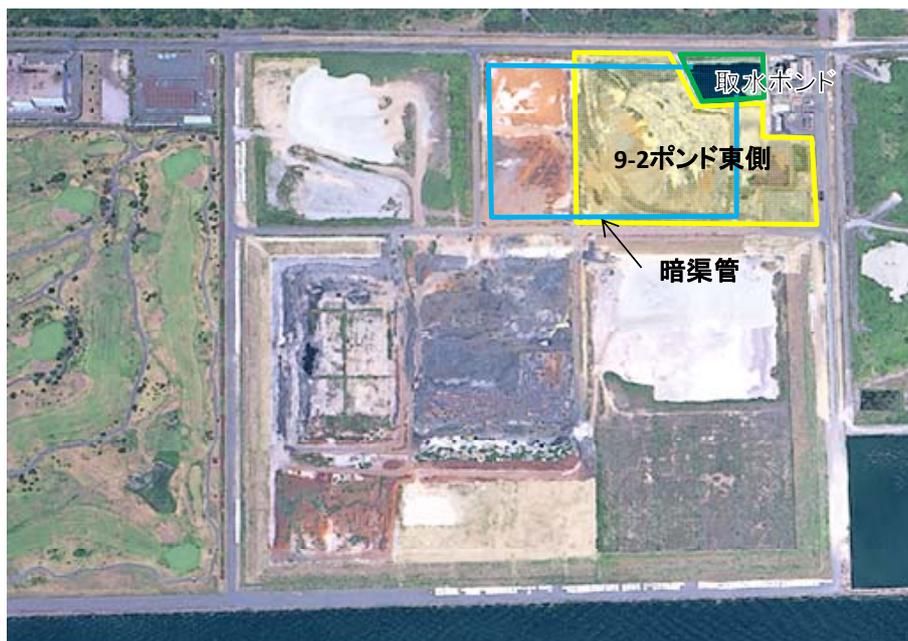
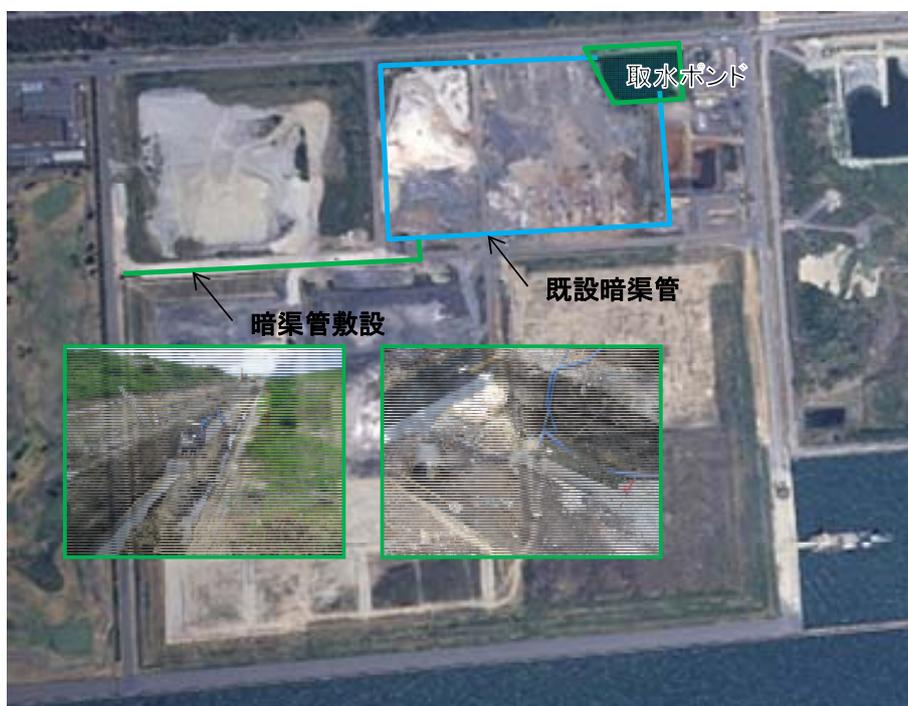
図-10 暗渠管施工状況 (2)

| 工事概要 | 9-2ポンド東側の北、南、東の外周に9-2ポンド西側の暗渠管から取水ポンドまで繋ぐ形で、管底 M.P. +1.4m、Φ 1,000mm の有孔暗渠管を敷設した。 |

| 工事概要 | 9-2ポンドの暗渠管から西方向に第2工区境まで、既に埋立された場所を5m程度掘削し、管底 M.P. +1.4m、Φ 500mm の有孔暗渠管を敷設した。 |

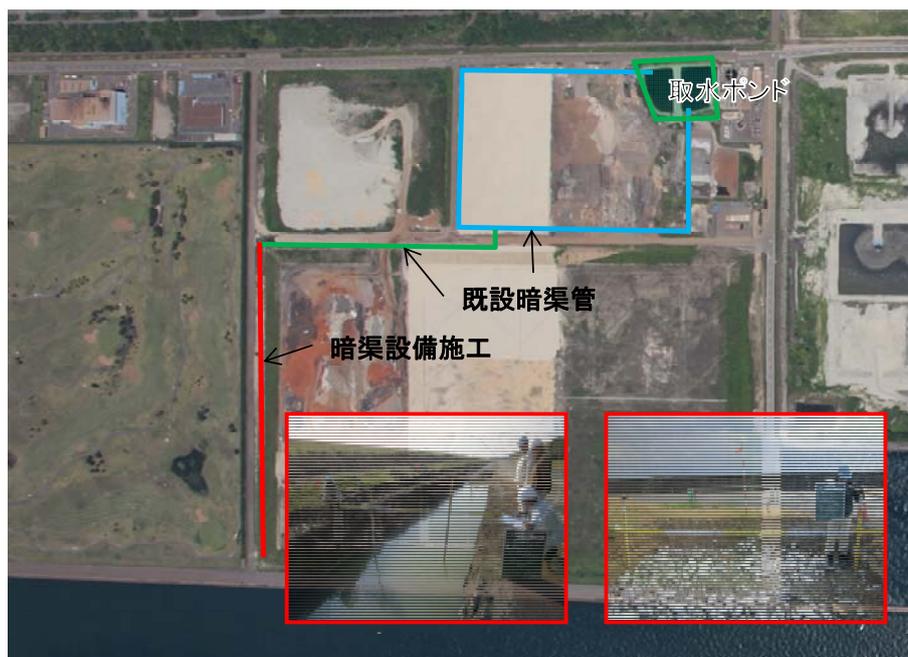
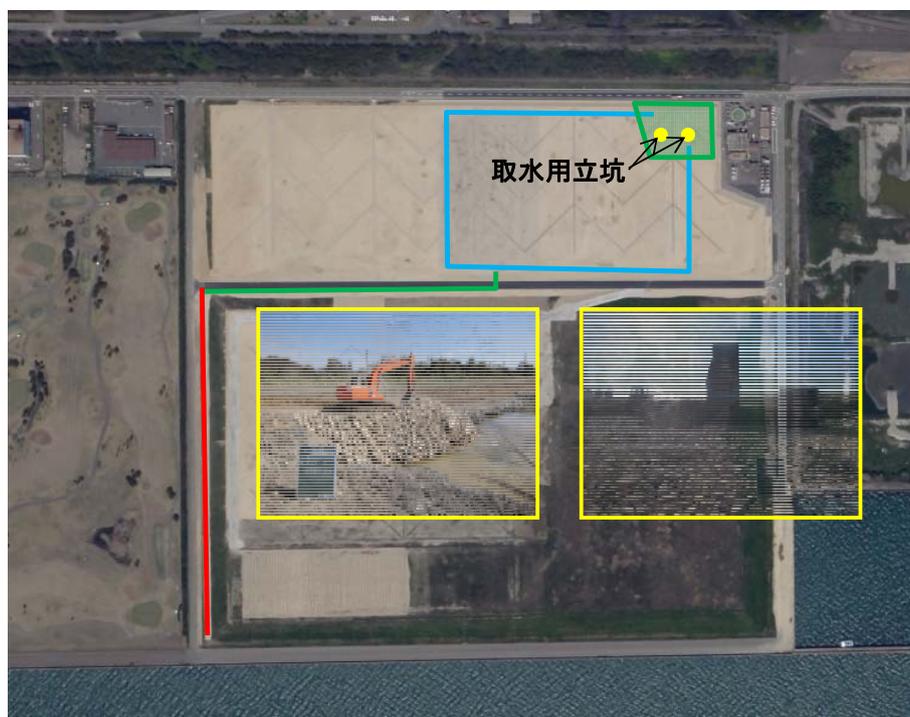
図-10 暗渠管施工状況(3)

| 工事概要 | 第2工区境まで伸ばした暗渠管から南端まで、既に埋立された場所を4m程度溝状に掘削し、溝底M.P.+1.2m~3.5mまで通水性を考慮した砕石で埋戻しを行った。 |

| 工事概要 | 管底M.P.+0.0m、Φ2,000mmの有孔管で立坑を設置するとともに、取水ポンドの通水性を考慮し、砕石でM.P.+3.5mまで埋戻しを行った。 |

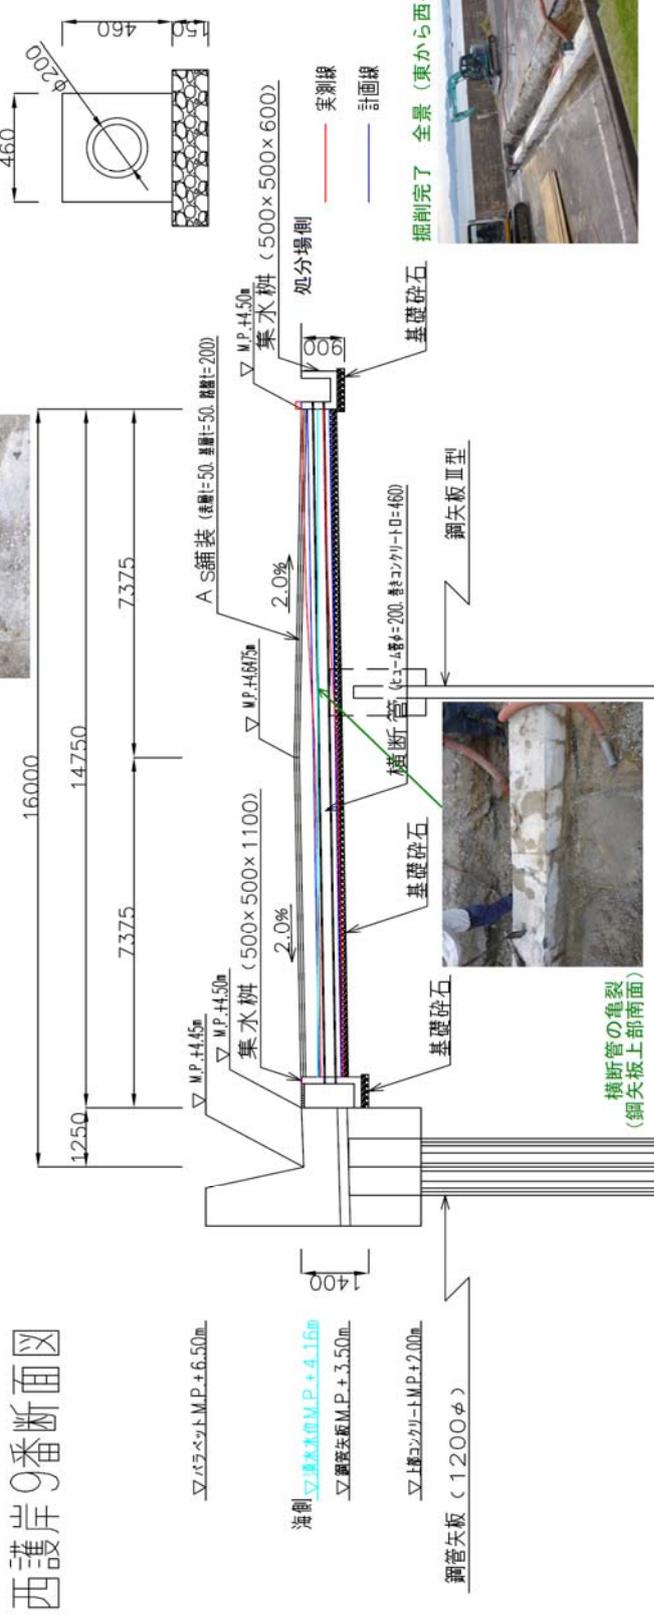
西護岸9番断面図

| 調査事項 | 開 削 調 査 場 所 | | |
|---|--|---|--|
| 処分場側側溝 | ・集水桝の西隣と東隣で側溝の南側壁に亀裂あり | ・桝接続部の西隣で側溝の南側壁に亀裂あり | ・集水桝の北隣と南隣で側溝の西側壁と底板に隙間あり ・西側壁の横断管接続部に亀裂あり |
| 処分場側集水桝 | ・横断管接続部の上部に亀裂あり ・桝内側と横断管の接続部は異常なし | ・桝底部に白色の堆積物あり ・西側壁に亀裂あり | ・西側壁と底板に隙間あり |
| 横断管 | ・処分場側集水桝との接続部は異常なし ・横断管に亀裂などの異常なし ・7箇所ある横断管同士の目地は、海側から7番目で水漏れが確認されたが、その他6箇所は異常なし ・海側集水桝との接続部に隙間あり | ・ボックスカルバートの内側に白色の付着物あり ・ボックスカルバートに亀裂などの異常なし ・ボックスカルバート同士の接続部に異常なし ・ボックスカルバートと鋼管矢板上部コンクリートの接続部の上面に隙間あり | ・処分場側集水桝との接続部に隙間あり ・鋼矢板上部コンクリート地点で北側壁・上面・南側壁に大きな亀裂あり ・鋼矢板上部コンクリート地点でヒューム管の破断が推測される ・処分場側集水桝から海側集水桝へ向けて横断管の上面が一直線になっていない ・海側集水桝との接続部に異常なし |
| 海側集水桝 | ・横断管接続部の上部と左側に亀裂あり ・東と西の側壁が鋼管矢板の上部コンクリートに密着していない ・鋼管矢板の上部コンクリート天端よりも桝天端が沈下している | | ・北と南の側壁が鋼管矢板の上部コンクリートに密着していない ・鋼管矢板の上部コンクリート天端よりも桝天端が沈下している |
| 湧水 | ・道路表面より約30cmの深さで湧水発生 ・処分場側集水桝の西隣と東隣で側溝の南側壁の亀裂や底部から湧水あり ・海側集水桝の西側から湧水あり | ・道路表面より約40cmの深さで湧水発生 ・側溝の底部コンクリートから湧水あり ・桝接続部の西隣で側溝の南側壁の亀裂から湧水あり ・ボックスカルバートと基礎コンクリートの境でピンホールが1箇所あり湧水の吹き出しあり ・桝接続部の東隣で鋼矢板の上部コンクリートと路盤材との境界から湧水あり ・ボックスカルバート海側接続部の西側から湧水あり | ・道路表面より約60cmの深さで湧水発生 ・処分場側集水桝と側溝の西側壁の横断管接続部の亀裂から湧水あり ・鋼矢板上部コンクリートの北側で大量の湧水あり ・鋼矢板上部コンクリートの南側でも湧水あり |

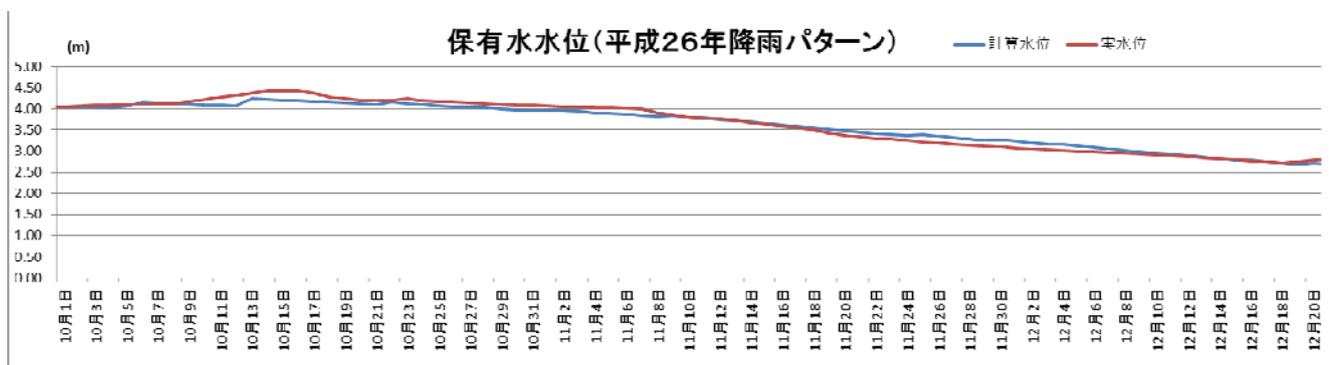
図－ 1 再現性の確認

平成 25 年度の水島管理事務所で観測している降雨量、第 1 処分場の処理水量、年度当初の水位と年度末の水位の差を基に浸出係数を求めた。また、その数値を用いて、仮設集水設備を設け処理量の増量を始めた平成 26 年 10 月から平成 26 年 12 月までの水島管理事務所での降雨量及び第 1 工区西門 (W1-1) の保有水水位を使用し、再現性の確認を行うと共にトライアンドエラー方式で空隙率の補正を行った。

その結果、浸出係数は 0.361 と想定された。

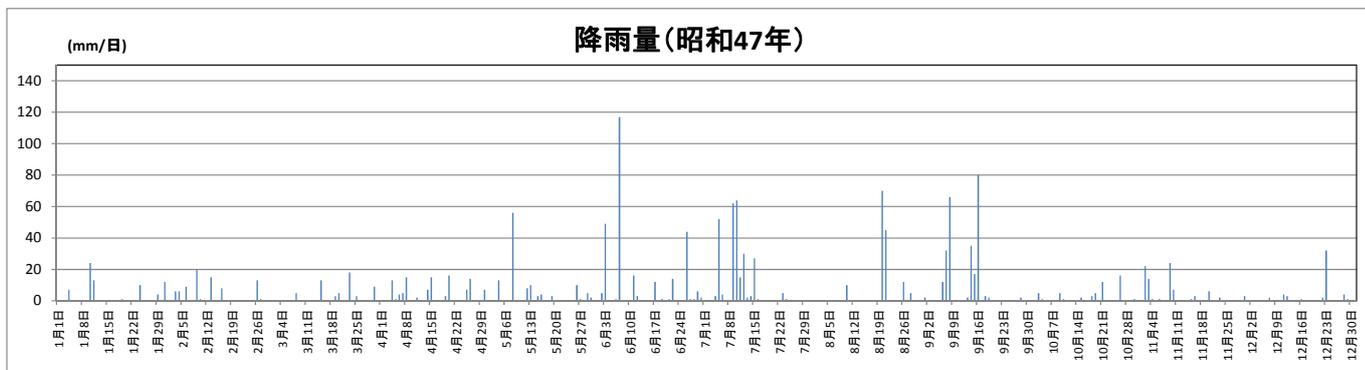
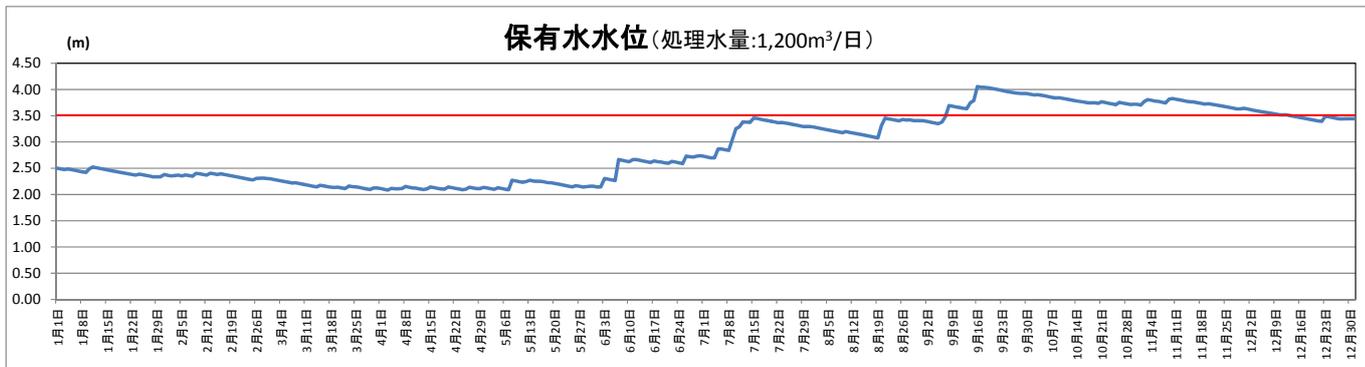
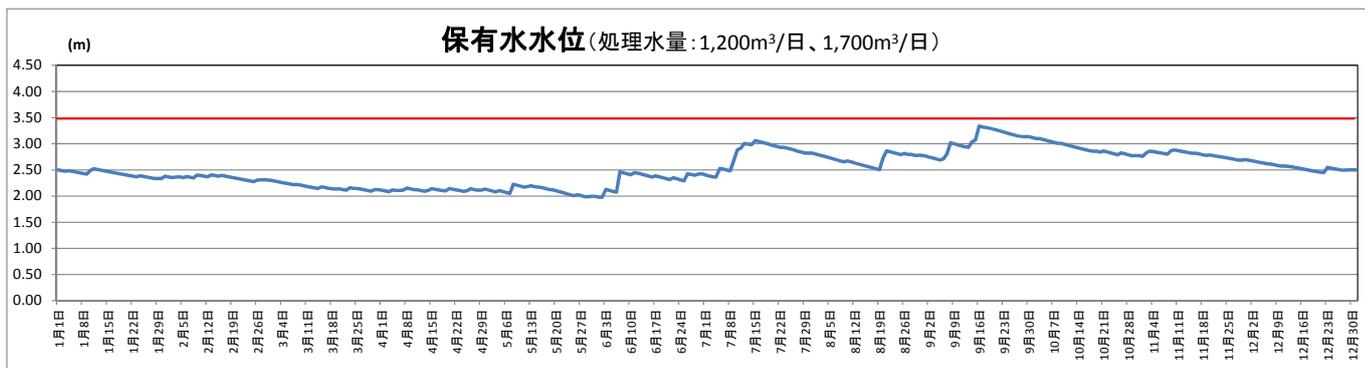
その結果、当初水位をM.P.+2.5mと設定すると、最終的にM.P.+2.50mとなり、十分処理可能であるとの結果であった。また、最大でもM.P.+3.34mとなり目標水位以下で管理できる結果となった。

なお、計算上の稼働実績としては、処理停止日数が25日、1,200m³/日が168日、1,700m³/日が172日となった。

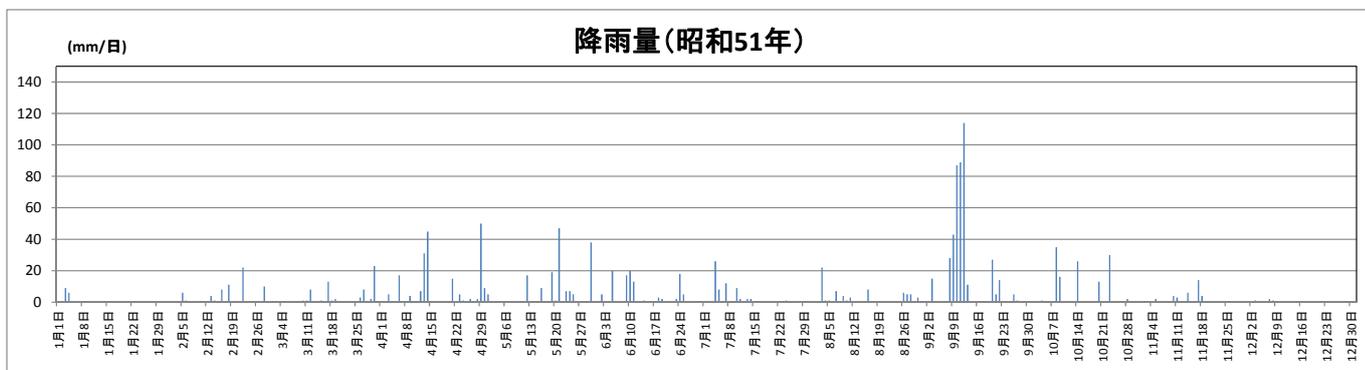
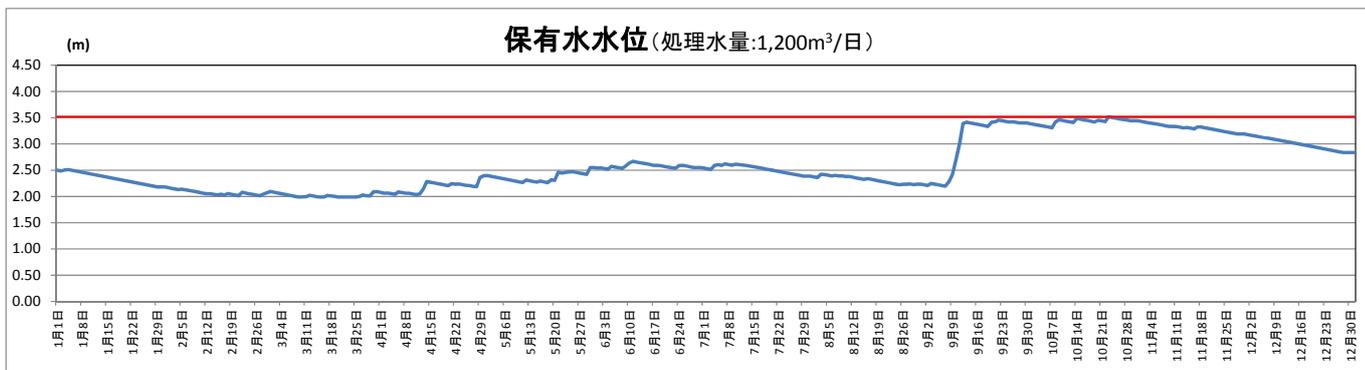
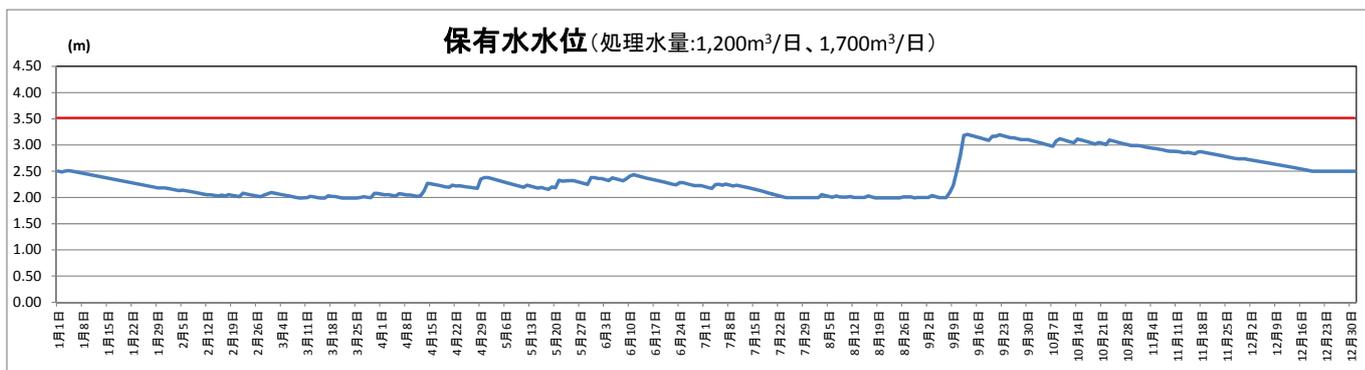
(2) 昭和51年の降雨モデル（月間降雨量過去最大）

昭和51年の降雨モデルを基に計算した結果、当初計画の1,200m³/日の処理量では、最終的な水位はM.P.+2.84mとなり、年間水収支の処理水量が不足することとなり、さらに最大ではM.P.+3.52mとなり目標水位を若干上回る結果となった。

その結果、当初水位をM.P.+2.5mと設定すると、最終的にM.P.+2.49mとなり、十分処理可能であるとの結果であった。また、最大でもM.P.+3.20mとなり目標水位以下で管理できる結果となった。

なお、計算上の稼働実績としては、処理停止日数が71日、1,200m³/日が150日、1,700m³/日が145日となった。

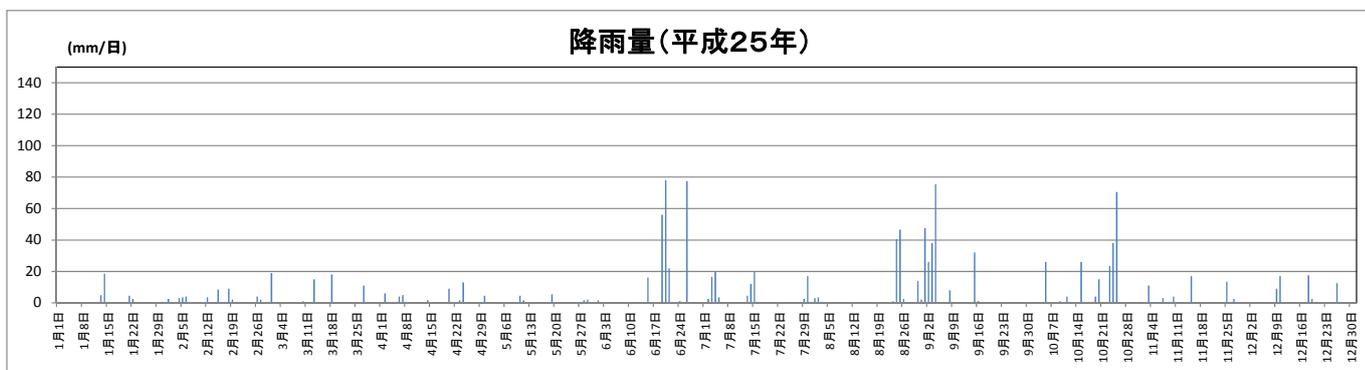
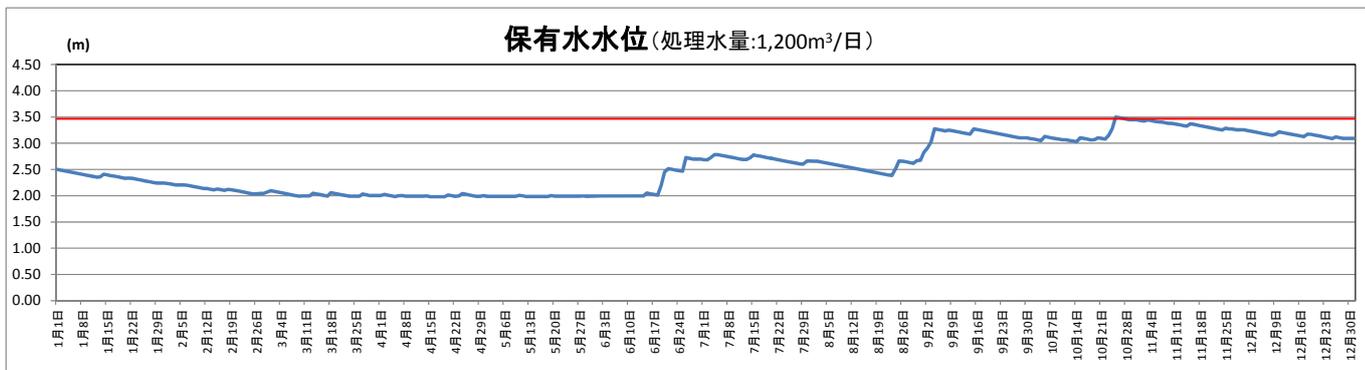
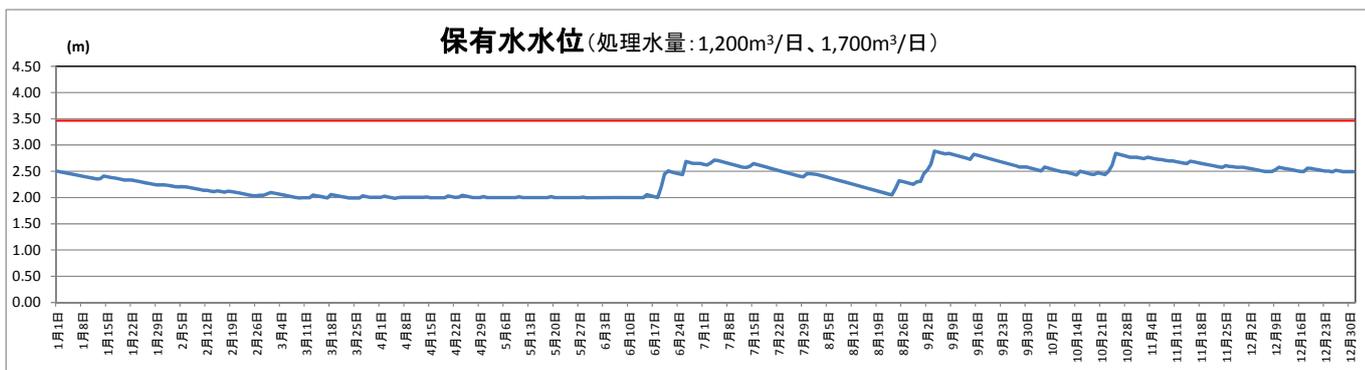
(3) 平成25年の水島管理事務所での降雨モデル

平成25年の降雨モデルを基に計算した結果、当初計画の1,200m³/日の処理量では、降雨パターンの影響から最終的な水位は M.P. +3.09m となり、年間水収支の処理水量が不足することとなり、最大では M.P. +3.50m となり目標水位以下となった。

その結果、当初水位を M.P. +2.5m と設定すると、最終的に M.P. +2.49m となり、十分処理可能であるとの結果であった。また、最大でも M.P. +2.89m となり目標水位以下で管理できる結果となった。

なお、計算上の稼働実績としては、処理停止日数が98日、1,200m³/日が136日、1,700 m³/日が131日となった。

以上の結果から、渇水期（11月～4月）1,200 m³/日、降雨期（5月～10月）1,700 m³/日で処理を行えば、保有水水位を M.P. +2.0～3.5m の範囲で管理することが可能であることが分かった。
